# Tilstandsrapport

Boligbygg med flere boenheter

Formanns vei 21, 5037 BERGEN

Befaringsdato: 25.06.2026

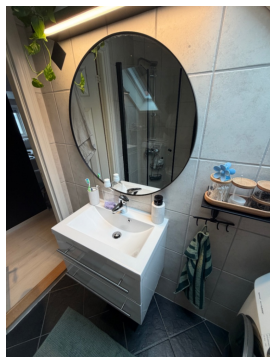
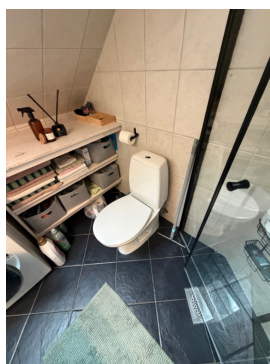
### TG 1 Ventilasjon

Det er elektrisk styrt vifte.

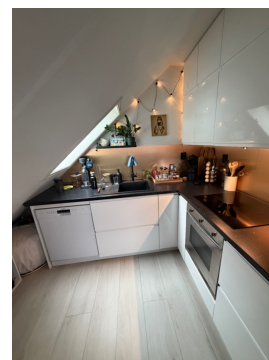
Mindre merker og overflateslitasje vurderes å være i tråd med normal bruk over tid. Forholdet vurderes å ha begrenset betydning for funksjon og bruk.

Kjøkkenet gis tilstandsgrad TG1.
