# Tilstandsrapport

Boligbygg med flere boenheter

Sikthaugen 41, 5145 FYLLINGSDALEN

Rapportdato: 30.06.2026

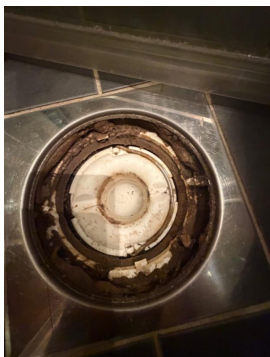
ETASJE > BAD

## ! TG 1 Sanitærutstyr og innredning

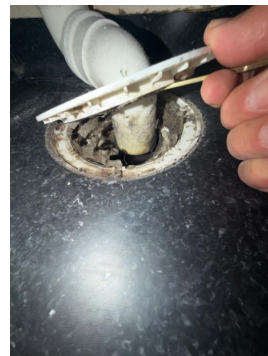
## ETASJE > VASKEROM

### TG 2 Sanitærutstyr og innredning

Hulltaking er foretatt ved/i vegg mellom bad og vaskerom.

Fuktkvotemåling (vekt%) i konstruksjonen ble målt til 0%.
