# Tilstandsrapport

OSLO TAKST OG EIENDOM AS

📍 Arendalsgata 14, 0463 OSLO

# gnr. 221, bnr. 12, snr. 42

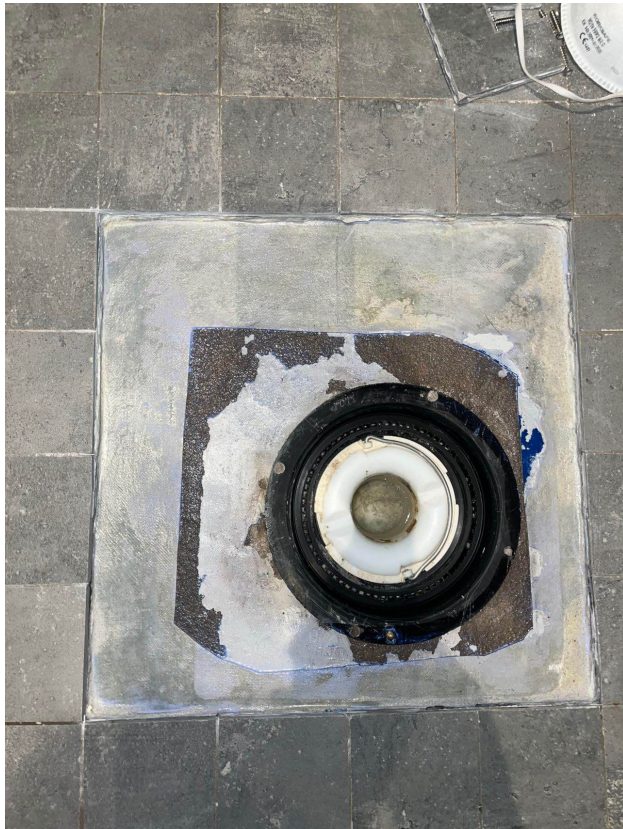
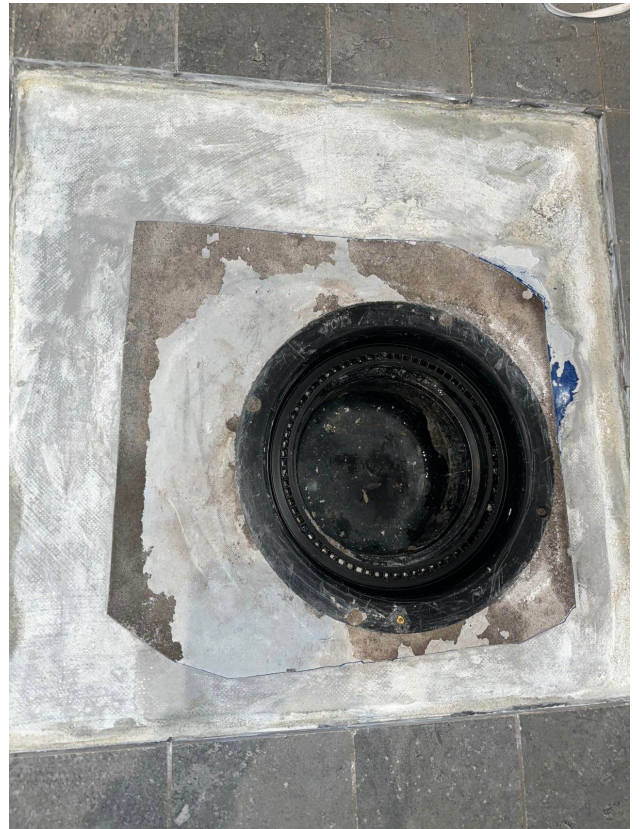
## Bilder av randsone

Mange av flisene ble forsiktig tatt opp uten skade, slik at de kunne legges tilbake. Arbeidet ble gjennomført som planlagt. Det ble i tillegg boret fire hull i baderomsdøren for å bedre utluftingen.
