# Tilstandsrapport

Boligbygg med flere boenheter

Klaus Hanssens vei 20 C, 5053 BERGEN

Befaringsdato: 29.07.2026

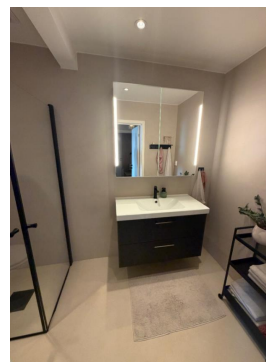
### ETASJE1 > BAD

## TG 1 Dokumentasjon for våtrom

- Til tross for avviket i fall/høydeforskjell til sluk, vil gulvet fortsatt kunne lede vann mot sluket, men med redusert effektivitet. Dette kan potensielt øke risikoen for vannansamling i enkelte områder av våtrommet.

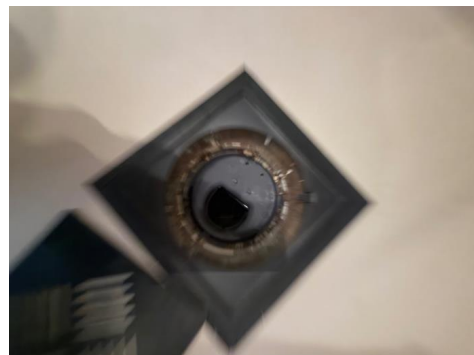
ETASJE1 > BAD

## TG 1 Sanitærutstyr og innredning

Våtrommet har innredning med nedfelt servant, veggmontert toalett og dusjvegger/hjørne.

Årstall: 2024 Kilde: Eier

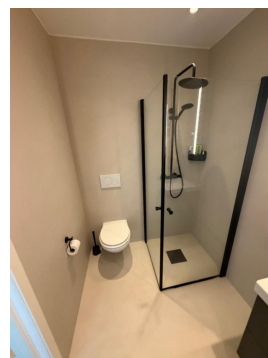
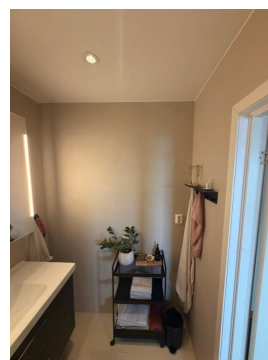
ETASJE1 > BAD

## TG 1 Ventilasjon
