# Tilstandsrapport

Boligbygg med flere boenheter

Harald Sæveruds veg 82 D, 5237 RÅDAL

Befaringsdato: 31.07.2026

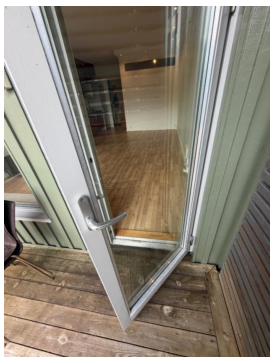
## TG 1 Terrasser og plattinger på terreng

Det er terrasser på terreng, understøttet av bjelker eller pilarer.

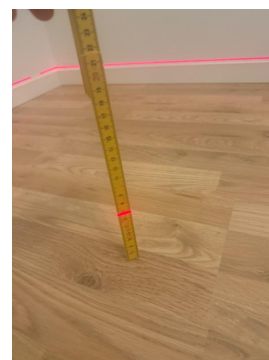
Etasjeskiller og bærende konstruksjoner er av betong. Det er målt ca. 10 mm høydeforskjell på gulv på soverom i hovedetasje over en lengde på ca 2 m.

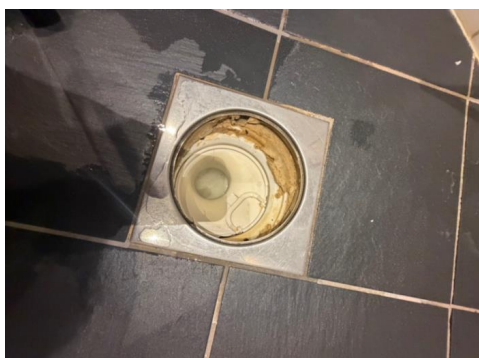
- Konsekvensen er at membranens tilstand og tetthet er usikker som følge av alder og manglende dokumentasjon, noe som øker risikoen for skjulte fuktskader og kan medføre behov for nærmere undersøkelser og eventuell rehabilitering av våtrommet.
- Konsekvensen er at membranens tilstand og tetthet er usikker som følge av alder og manglende dokumentasjon, noe som øker risikoen for skjulte fuktskader og kan medføre behov for nærmere undersøkelser og eventuell rehabilitering av våtrommet.
- Avvik i høydeforskjell eller fall på våtrommet kan føre til at vann ikke ledes korrekt mot sluk. Dette øker risikoen for vannansamlinger, fuktinntrengning og påfølgende skader på konstruksjon og overflater.
