# Tilstandsrapport

Enebolig med hybel og garasje

Tveitevågvegen 64, 5310 HAUGLANDSHELLA

Oppdragsnr.: 22512-1149

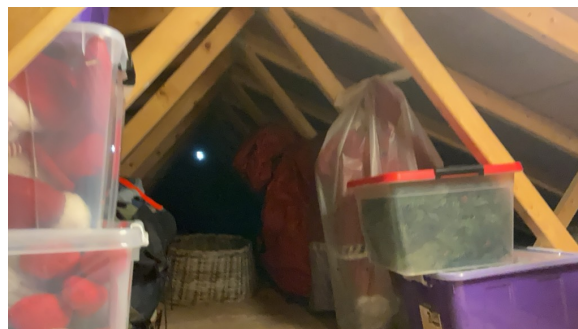
Takkonstruksjonen har sperrekonstruksjon på hoveddel og w takstoler på tilbygget.

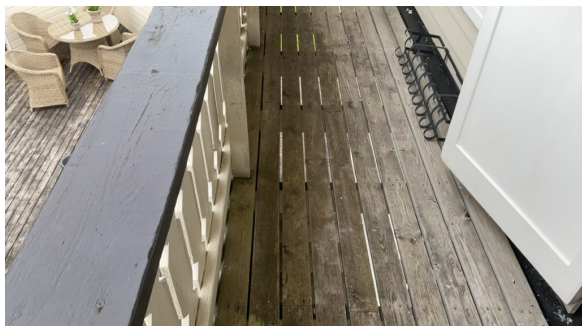
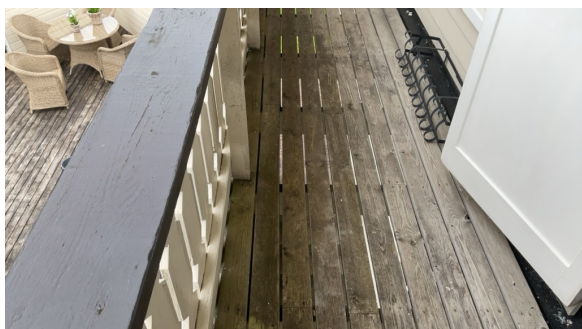
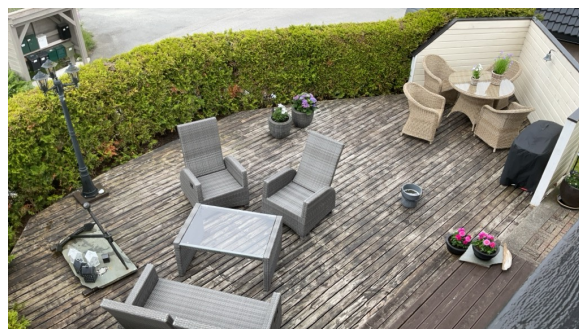
Åpen treterrasse med utgang fra stue i leilighet.

Betongterrasse med utgang fra soverom i leilighet, betongterrasse uten tettesjikt som ligger over oljetanksom er gravd ned i sand.

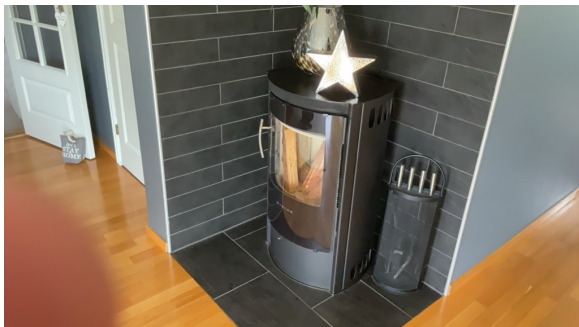
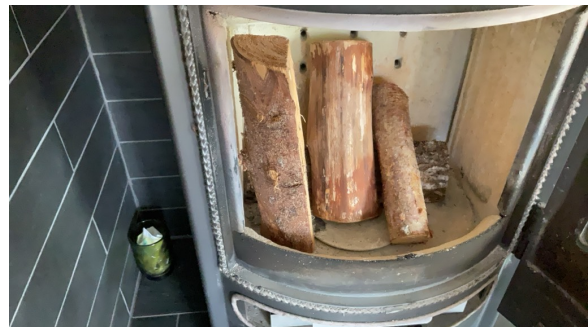
Boligen har mursteinspipe, vedovn og sotluke/feieluke.

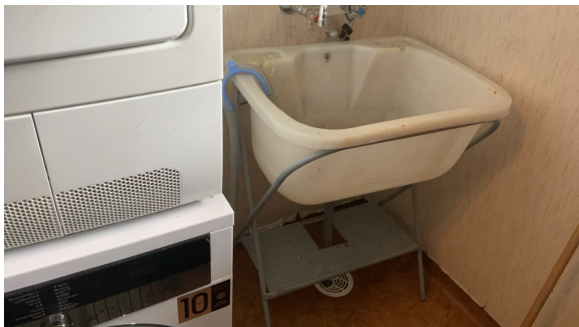
Det er kun mulighet for hulltaking i aktuell sone fra vaskerom siden. Det lar seg ikke gjøre siden det står en stor fryseboks og lengre borte på veggen, kan jeg ikke borre fordi det er i en våtsone (servant på vaskerom.)  
Den andre aktuelle veggen er en yttervegg.
