# Tilstandsrapport

Boligbygg med flere boenheter

Myrdalsvegen 46 K, 5130 NYBORG

Befaringsdato: 22.09.2025

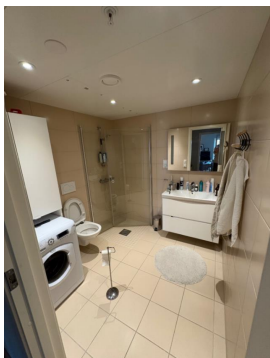
### ETASJE 2 > BAD

Veggene har fliser. Taket er malt.  
Vegger i våtrom skal ha vanntett sjikt (membran) i våte soner. Denne typen konstruksjon har i følge Sintef Byggforsk normalt levetid på ca. 15-20 år og tilstandsvurdering er derfor basert på alder, da konstruksjonen har oppnådd mer enn halvparten av forventet levetid.  
Nevnte forhold medfører økt risiko for lekkasjer som kan føre til fuktproblematikk i konstruksjonen.

- Det er påvist skader på innredning.

Skuff på badet bør behandles med vannfast maling for å lukke eksponering mot fukt.
