# Tilstandsrapport

Niels Juels gate 49, 0259 OSLO

# gnr. 213, bnr. 273, snr. 11

Befaringsdato: 06.05.2026

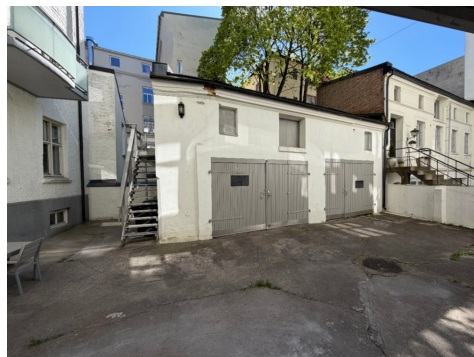
Sameiet har fire garasjeplasser hvor seksjon 4, 7, 9 og 11 har leierett. Bemerk at det er noe trang adkomst fra gate og inn i bakgård hvor garasjen ligger. Området denne seksjonen disponerer er på ca 11 kvm.

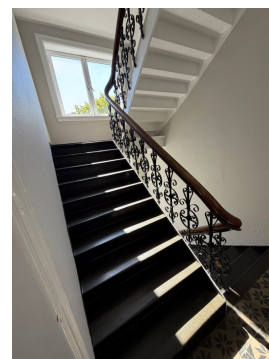
Felles trapperom ble pusset opp og malt i 2025.

Tilstanden er ikke vurdert, da dette er en felles konstruksjon.

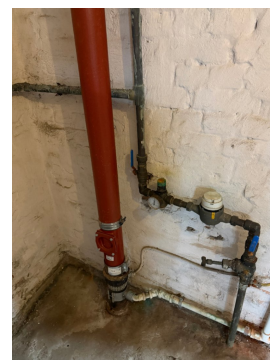
Det er synlige avløpsrør i plast under vasker på bad og kjøkken. Avløpsrørene leder til soilrør (hovedavløpsrør) av støpejern.
