# Tilstandsrapport

Boligbygg med flere boenheter

Møllendalsveien 65 A, 5009 BERGEN

# gnr. 163, bnr. 17, snr. 20

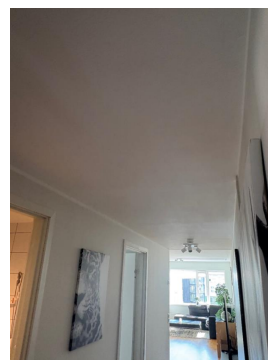
Innvendige vegger og himling med malte overflater.

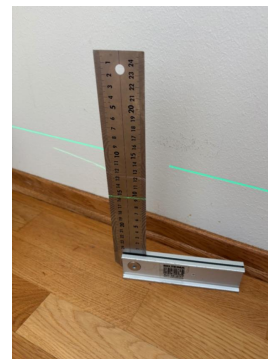
### TG 1 Etasjeskiller og bærende konstruksjoner

Etasjeskille i betong fra byggeår er kontrollert for horisontalt avvik målt med laser.

Resultatet tilfredsstiller dagens krav til avvik.

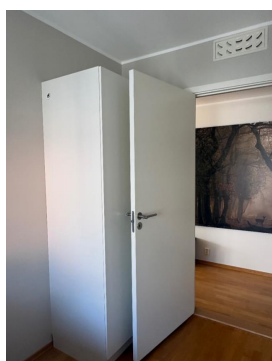
## ! TG 1 Innvendige dører

Malte glatte dører fra byggeår.  
Overflater er undersøkt og åpne/lukke mekanisme sjekket.  
Innvendige dører i god stand.

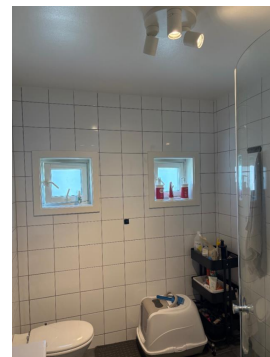
Bad med vaskerom fra byggeår med fliser på gulv og vegg.  
Smøremembran og plastsluk med ukjent utførelse.  
Varmekabler i gulv, dusjhjørne, balansert ventilasjon og vegghengt toalett.

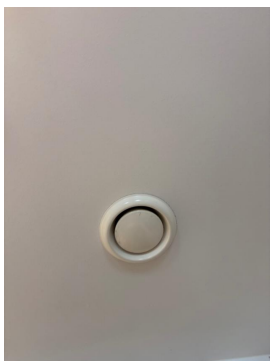
Balansert ventilasjon med avtrekk og tilfredstillende luftespalte for tilluft.

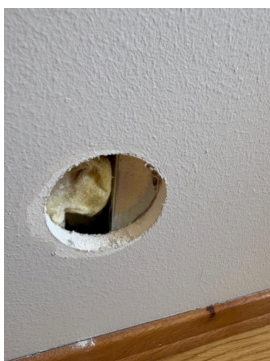
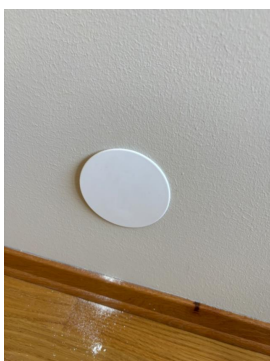
## TG IU Tilliggende konstruksjoner våtrom

Tidligere hulltaking fra tilstøtende rom er undersøkt og stålstendere registrert

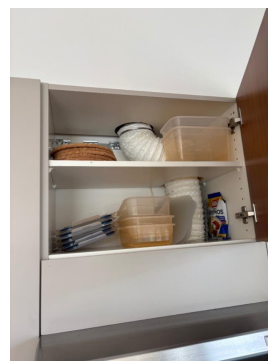
Ventilator montert over komfyr på kjøkken.

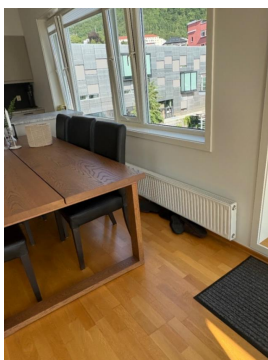
Vannbåren varme fra fellesanlegg og fjernvarme
