# Tilstandsrapport

Enebolig

Haukedalsveien 38, 5113 TERTNES

Befaringsdato: 25.08.2026

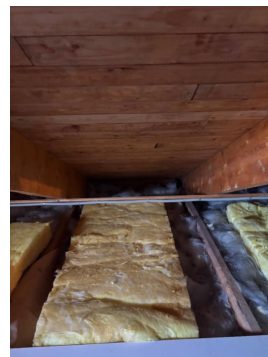
## TG 2 Takkonstruksjon/Loft

Det er saltak i trekonstruksjon med taksperrer og kaldt loft. Konstruksjonen er sjekket for svanker i mønet og tak gjennomføringer sjekket for fuktskjold, lysinntrengning, råte, sopp og skadedyr.

- Bedre gjennomlufting anbefales, andre tiltak kan ikke utelukkes.

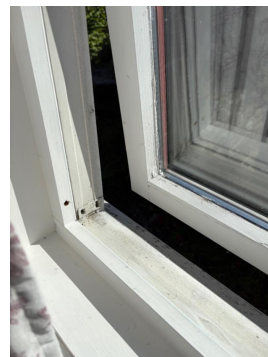
## ! TG 2 Vinduer og takvinduer/takluker/overlys

- Noe slitasje i overganger registrert og sprekker i treverk registrert.
- Mer enn halvparten av forventet brukstid er oppbrukt.

- Jevnlig tilsyn anbefales, vedlikehold og noe oppgradering må påregnes

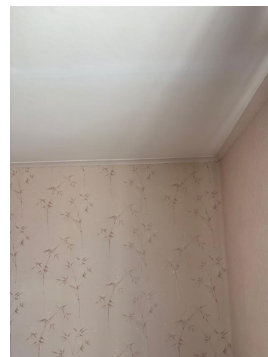
## TG 2 Etasjeskiller og bærende konstruksjoner

Gulv mot grunn i betong og etasjeskille i trebjelkelag fra byggeår er kontrollert for horisontalt avvik målt med laser.  
Resultatet tilfredsstiller ikke dagens krav til avvik.

- Fungerer med dette avvik, ved oppgradering anbefales avretting

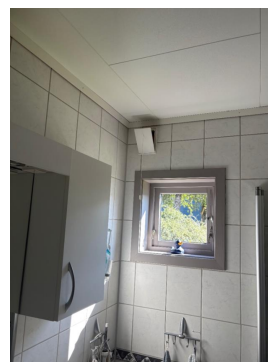
### ! TG IU Tilliggende konstruksjoner våtrom

Det er foretatt hulltaking fra tilstøtende rom med begrenset effekt grunnet konstruksjon.
