# Tilstandsrapport

Boligbygg med flere boenheter

Elvenesvegen 38, 5223 NESTTUN

Oppdragsnr.: 22601-1282

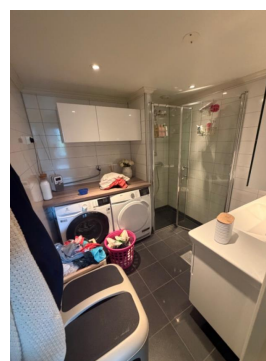
### ETASJE 3 > BAD

## TG 1 Dokumentasjon for våtrom

Registrert høydeforskjell er noe mindre enn anbefalt nivå. Det ble imidlertid ikke registrert tegn til vannansamlinger eller fuktskader ved befaringstidspunktet. Forholdet vurderes derfor som et mindre avvik i forhold til dagens anbefalte utførelse.

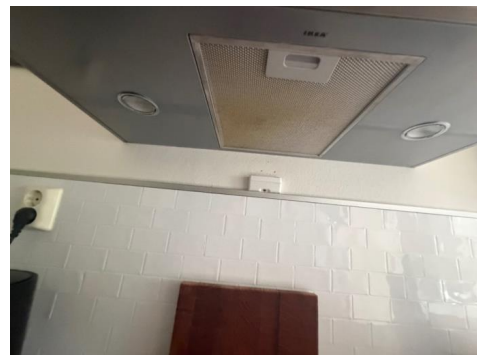
## ETASJE 3 > KJØKKEN

## ! TG 1 Avtrekk

Avtrekk via mekanisk anlegg.

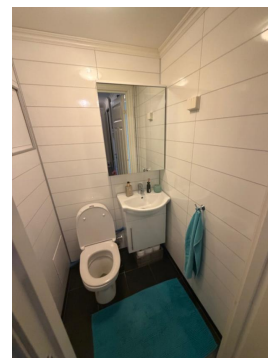
## ETASJE 3 > TOALETTROM

Toalettet har fliser på gulvet, baderomspanel på veggene og himlingen har malte glatte flater.

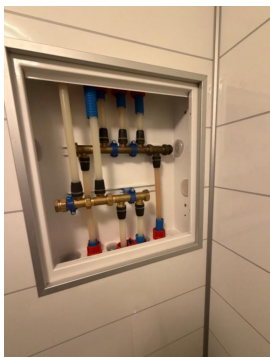
Vannledningene er av plast (rør-i-rør) og er besiktiget i rørskap.
