# Tilstandsrapport

Boligbygg med flere boenheter

Torgny Segerstedts vei 49, 5143  
FYLLINGSDALEN

Rapportdato: 12.08.2026

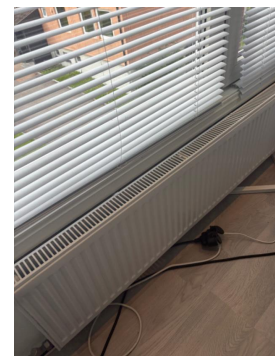
## Elektrisk anlegg

- Det ble ikke registrert synlige avvik under befarings, men alle anlegg eldre enn 10 år bør ha en uavhengig kontroll.
