# Tilstandsrapport

Boligbygg med flere boenheter

Lille Damsgårdsveien 55 B, 5162  
LAKSEVÅG

Befaringsdato: 13.08.2026

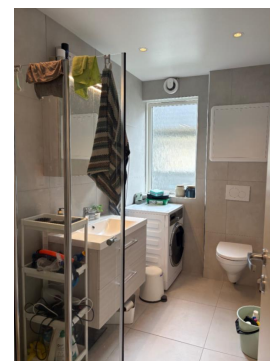
### 2 ETASJE > BAD

Vegger og himling er sjekket for sprekker i fuger, bom i fliser, utførelse og for generell slitasje.
