# Tilstandsrapport

Boligbygg med flere boenheter

Carl Konows gate 18, 5162 LAKSEVÅG

Befaringsdato: 21.08.2026

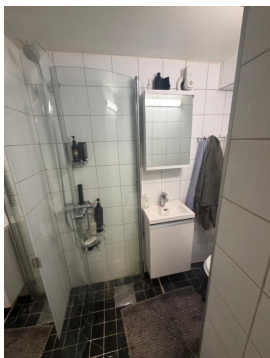
## ETASJE 1 > BAD

Våtrommet er oppført etter tekniske forskrifter i perioden 1997–2010.  
Det foreligger ingen dokumentasjon.

### TG 2 Dokumentasjon for våtrom

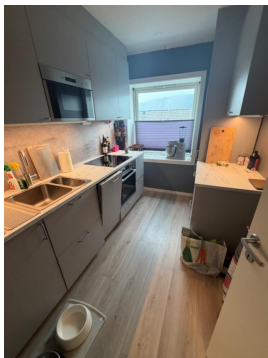
## ETASJE 1 > KJØKKEN

### TG 1 Avtrekk
