# Tilstandsrapport

📍 Kvartsveien 2, 1158 OSLO

# gnr. 159, bnr. 136

# Sammendrag av boligens tilstand

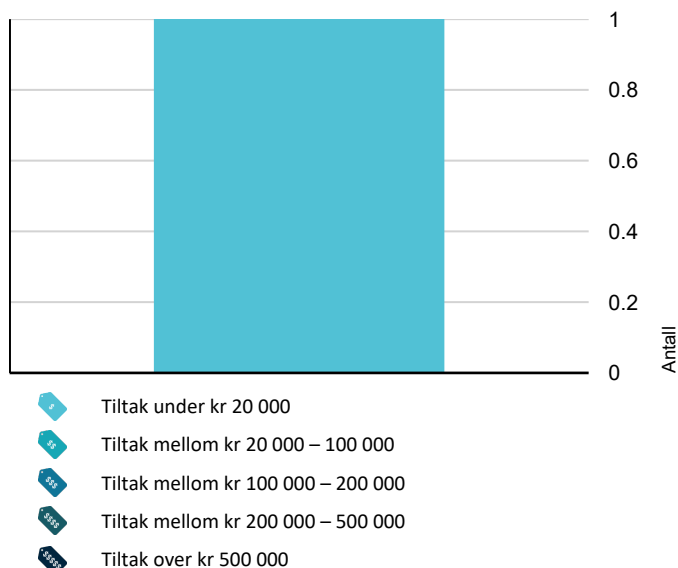
## Anslag på utbedringskostnad

Utbedringskostnadene i rapporten er sjablongmessige anslag basert på observerte forhold som feil, skader eller uregelmessigheter, samt foreslåtte tiltak. Disse anslagene er veiledende, angis i fem intervaller, er basert på generelle erfaringstall, og må ikke forveksles med konkrete pristilbud fra håndverkere eller entreprenører. Faktiske kostnader kan variere betydelig, avhengig av individuelle valg, materialpriser og markedsforhold. For å få en nøyaktig vurdering av utbedringskostnadene anbefales ytterligere undersøkelser og innhenting av flere pristilbud fra kvalifiserte fagfolk. Slike anslag gis for TG3, der dette er mulig.
