Tilstandsrapport

Boligbygg med flere boenheter

Hans Hauges gate 23, 5033 BERGEN

Befaringsdato: 13.03.2026 **Rapportdato:** 17.04.2026 **Oppdragsnr.:** 22601-1106 **Eiendomsverdi/PropCloud ref nr:** XG4421

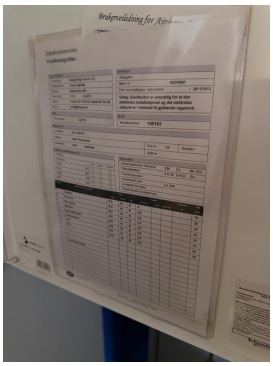
Sikringsskap plassert i entre.

Automatsikringer, hovedsikring og overspenningsvern
