EGENERKLÆRINGSSKJEMA

Meglerfirma	Mekleriet Frogner	Oppdragsnr.	4260163
Addresse	Freserveien 35		
Postnr.	0195	Sted	OSLO
Selgers navn	Silje Christine Andersen

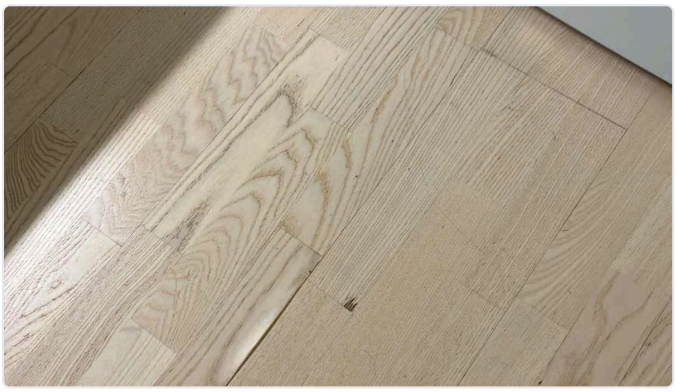
TG 2

Gulvoverflater består av parkett.
Avløpsrør i plast.
Vannrør i plast.

- Det er registrert svelling i parketten. Svelling oppstår ofte når materialet har vært utsatt for fukt eller vannsøl. Konsekvensen er at gulvet har ujevnheter og er skadet.
