# Tilstandsrapport

📍 Michael Krohns gate 69, 5057 BERGEN 📖 BERGEN kommune

# gnr. 158, bnr. 856, snr. 21

**Sum areal alle bygg: BRA: 87 m<sup>2</sup> BRA-i: 63 m<sup>2</sup>**

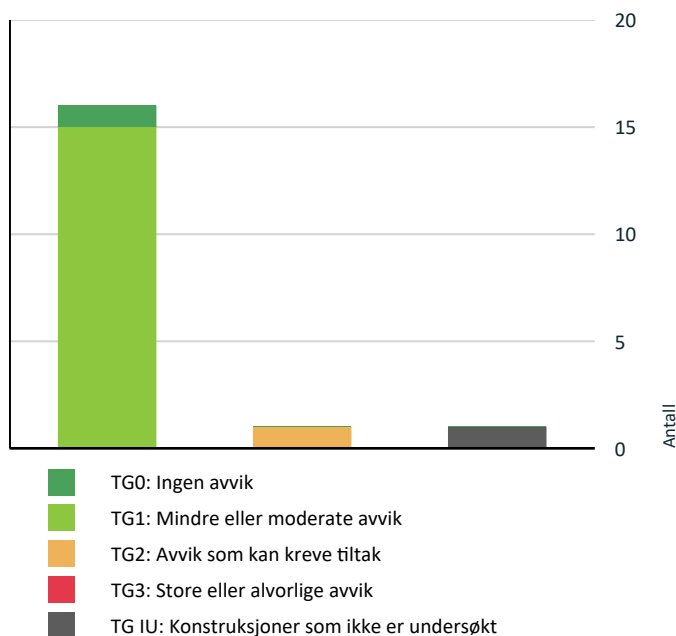
## Fordeling av tilstandsgrader

Vil du vite mer om tilstandsgrader? Se side 4.
