Tilstandsrapport

Boligbygg med flere boenheter

Vestlundveien 24 F, 5145 FYLLINGSDALEN

Befaringsdato: 20.03.2026 **Rapportdato:** 22.03.2026 **Oppdragsnr.:** 22601-1118

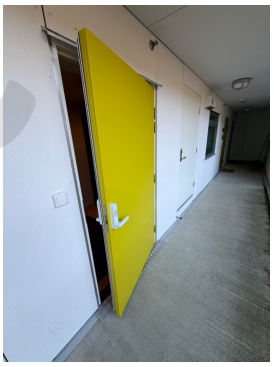
Boligen har felles adkomstdør med tilkoblet dørtelefon.

Entrédør med brannklasse B-30 og malt balkongdør med aluminium ytterbekledning.

Det bør på generelt grunnlag påregnes at dører har behov for justering med jevne mellomrom.

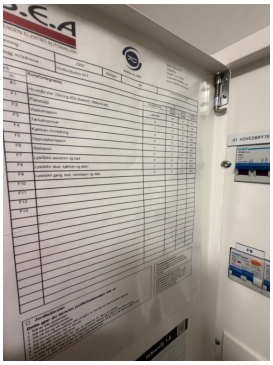
Sikringsskap plassert i innvendig bod.

Automatsikringer, 63 amp hovedsikring og overspenningsvern

Automatisk strømmåler m/fjernavlesning i eget skap .
