# Tilstandsrapport

📍 Wilhelms gate 1, 0168 OSLO

# gnr. 217, bnr. 478, snr. 27

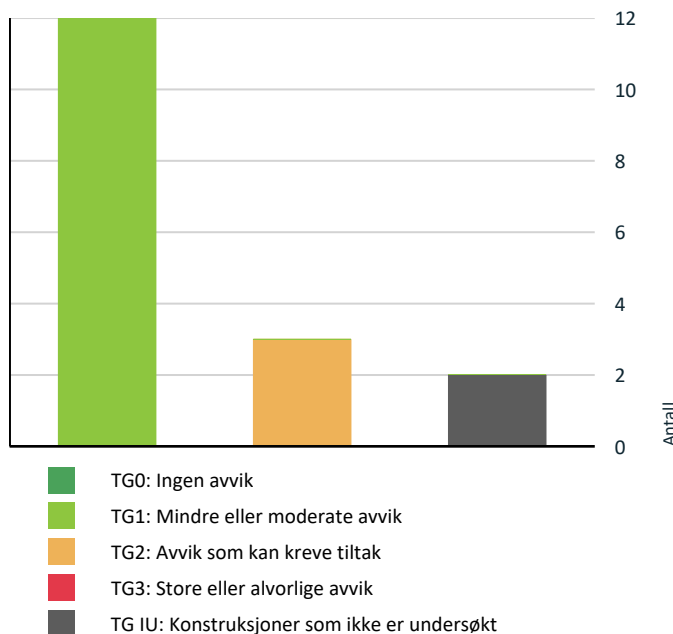
## Fordeling av tilstandsgrader

Vil du vite mer om tilstandsgrader? Se side 4.
