Sameiet Grønnlien

Resultatregnskap 2025

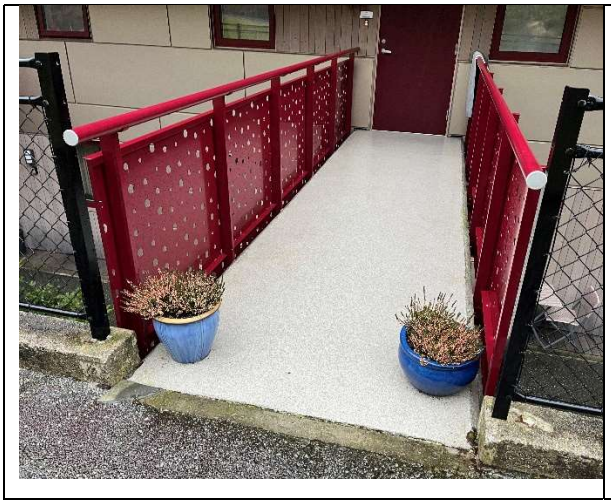
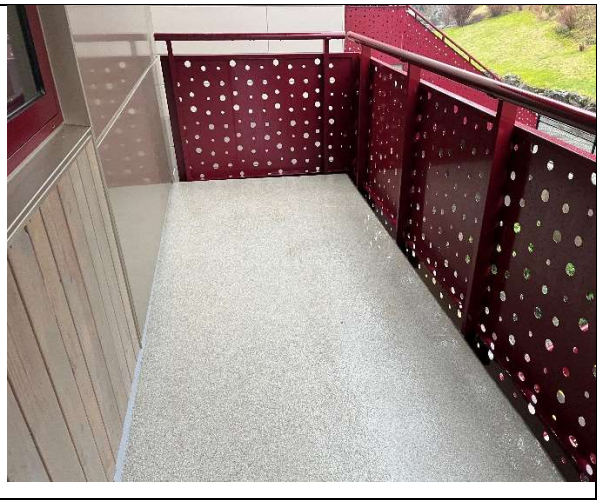
Det skal utføres generell reparasjon av betongskader på dekker, trapper og svalganger.

Dekke/trapper skal rengjøres med egnet middel. Alle overflater skal slippes, primes med Stopox 454Ep eller tilsvarende, før det behandles med Stopur EB200 RAL 7035 eller tilsvarende.

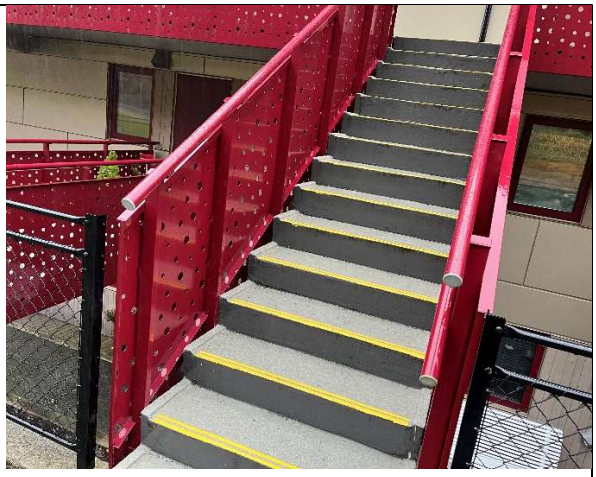
Gammelt rekkverk som skal byttes	Rekkverk og trapp i Søreskogvei 89x

Det skal monteres nytt rekkverk på trapper, dekker og svalganger tilsvarende slik det er i dag. Farge og modell tilsvarende Søreskogvei 89x. det skal prises 250 meter rekkverk ferdig montert alle arbeider inkludert, også represjon av game hull i dekkekant. Trappene skal ha synlighetsmarkering som vis på bildet og merking i topp og bunn.

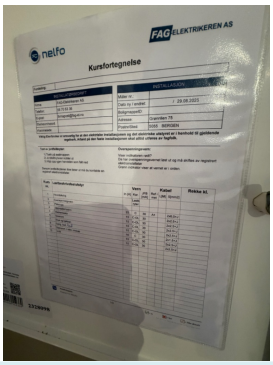
Sikringsskap plassert i gang.

Automatsikringer, 40 amp lastbryter og overspenningsvern

Automatisk strømmåler m/fjernavlesning i eget skap, hovedsikring 35 amp.
