# Tilstandsrapport

📍 Nordkappgata 32, 0479 OSLO

# gnr. 224, bnr. 119, snr. 141

**Sum areal alle bygg: BRA: 59 m<sup>2</sup> BRA-i: 51 m<sup>2</sup>**

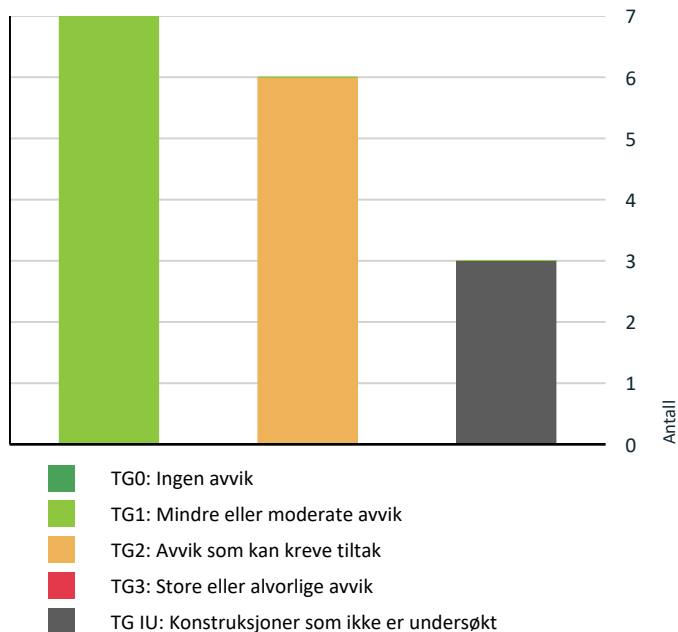
## Fordeling av tilstandsgrader

Vil du vite mer om tilstandsgrader? Se side 4.
