TVEITA BORETTSLAG

gnr. 140, bnr. 36

Andelsnummer 557

Befaringsdato: 07.05.2026 **Rapportdato:** 20.05.2026 **Oppdragsnr.:** 20463-2489 **Eiendomsverdi/PropCloud ref nr:** PR8818

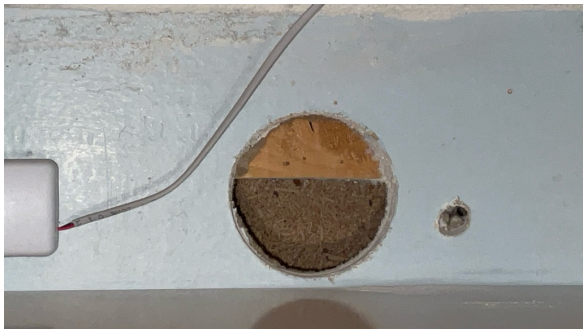
Undersøkelse bak våtsone (dusjblandebatteri) fra tilstøtende rom: Utført fra entrè, sjakt begrenser undersøkelser.
Himling, visuell kontroll: Ikke mulig, leilighet på ett plan.
Bunnsvill, kontroll med fuktmåler: Utført ved hulltaking.

Fuktsøk på overflater er utført i utsatte områder, med referanseverdi fra tørr sone.
Målingene er utført med Protimeter MMS2.

Det ble ikke registrert forhøyede verdier eller påvist fuktskader.

HULLTAKING:
Det ble foretatt hulltaking og måling av vektprosent i bunnsvill fra tilstøtende rom: Kjøkken.
Det ikke var mulig å ta hull mot dusjens våtsone. Vær klar over dette.
Det ble ikke konstatert fukt ved måling.
Det er foretatt visuell observasjon i borehullet og kontrollert for eventuell mugglukt.

MERKNAD
Bad og tilhørende konstruksjoner er fuktutsatte. Jevnlige kontroller anbefales for å avdekke eventuelle endringer over tid.
