# Tilstandsrapport

Rekkehus

Lundehaugvegen 14, 5357 FJELL

# gnr. 15, bnr. 318, snr. 5

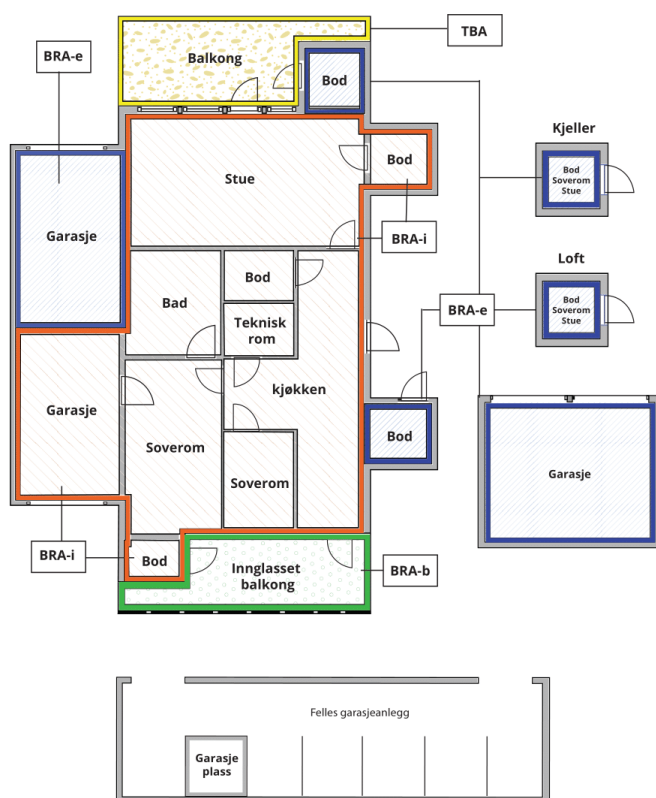
$$BRA = BRA-i + BRA-e + BRA-b$$

Bruksarealet for bygningen er bruttoarealet minus arealet som opptas av yttervegger.

Carport og/eller garasjeplass i felles garasjeanlegg er ikke måleverdig areal
