Tilstandsrapport

Boligbygg med flere boenheter

Nyhavnsveien 21, 5042 BERGEN

Befaringsdato: 04.09.2026 **Rapportdato:** 14.09.2026 **Oppdragsnr.:** 22601-1338 **Eiendomsverdi/PropCloud ref nr:** QR6465

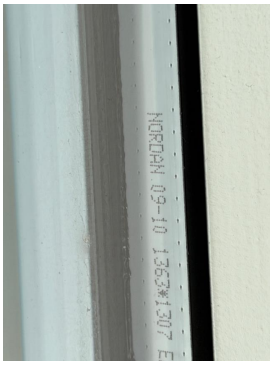
• Vinduene har malte treoverflater. Det er registrert normal alders- og værrelatert slitasje på enkelte vinduer, særlig i nedre del av karm og ramme hvor fuktbelastningen normalt er størst. Enkelte overflater har behov for vedlikehold for å opprettholde beskyttelsen av treverket og begrense videre nedbrytning.

Vinduene fungerte tilfredsstillende ved stikkprøvekontroll på befaringsdagen. Det ble ikke registrert tegn til råteskader, men den registrerte slitasjen og vinduenes alder tilsier at det må påregnes økt vedlikehold og utskifting på sikt som en del av normal bygningsmessig fornyelse.

Forholdet vurderes som alders- og bruksrelatert, og er i samsvar med forventet slitasje for malte trevinduer fra byggeperioden.

• Det anbefales vedlikehold av overflater, herunder rengjøring, sliping og overflatebehandling/maling av utsatte områder for å beskytte treverket mot videre fuktbelastning og forlenge levetiden.

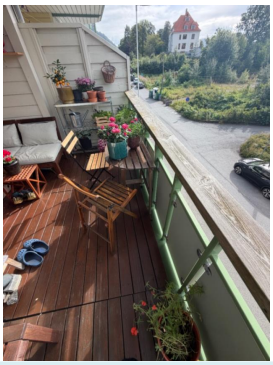
• Vanntett sjikt er eldre enn 18 år og har derfor usikker fremtidig funksjon.

• Rekkverket på balkong eller terrasse er for lavt i forhold til dagens krav.

• Eldre tettesjikt har økt risiko for svikt, med fare for lekkasjer og fuktskader i konstruksjonen.

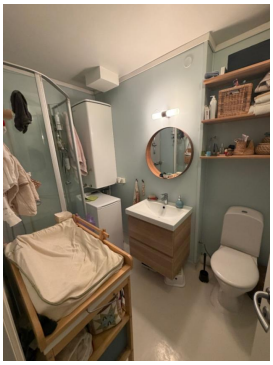
TG 3 Generell

Beskrivelse
Våtrommet er bygget før Byggeforskrifter fra 1997. På grunnlag av at våtrommet er fra før 1997, blir tilstandsgrad automatisk satt til TG 3. Levetid for membran/tettesjikt er passert, og det anbefales å pusse opp våtrommet, og skifte tettesjiktet. Når baderommet er godkjent etter teknisk forskrift før 1997, var det ikke samme krav til tettesjikt som angitt i TEK97 og nyere. Det foreligger ingen dokumentasjon.

Badet er forøvrig i dag i daglig bruk. Og fungerer med de tiltak eiere har gjennomført med nyere baderomsmøbler og toalett, samt at det er installert et dusjkabinett, som igjen hindrer direkte påkjenning på gulv og vegger.

Vurdering av avvik:
• Våtrommet må oppgraderes for å tåle normal bruk etter dagens krav.

Det ble utført fuktsøk med fuktindikator på erfaringsmessig utsatte områder, da fra utsiden av badet. Det ble på befaringsdagen ikke registrert indikasjoner på unormale fuktforhold eller synlige tegn til fuktskade i de undersøkte områdene.

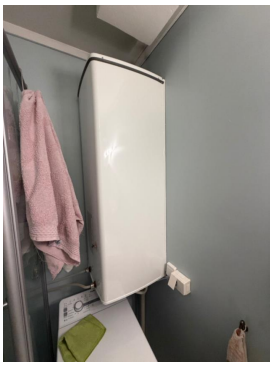
Vurdering av avvik:
• Det er ikke påvist tilfredsstillende el-tilkobling av varmtvannstank iht. gjeldende forskrift.

• Det er ikke behov for utbedringstiltak siden tanken fungerer i dag, men ut ifra alder kan skader plutselig oppstå.

Varmtvannsberederen er tilkoblet strøm via vanlig støpsel og stikkontakt. For varmtvannsberedere med effekt over 1500 W stilles det etter dagens krav krav til fast elektrisk tilkobling. Bakgrunnen er at berederen utgjør en høy og langvarig elektrisk belastning, hvor støpsel og stikkontakt over tid kan være utsatt for varmgang.

Konsekvens/tiltak
• Det bør etableres tilfredsstillende el-tilkobling etter gjeldende forskrift.

• Det anbefales å planlegge utskifting av varmtvannstanken for å sikre videre trygg og stabil drift.
