# Tilstandsrapport

📍 Leirskallen 13, 1164 OSLO

# gnr. 180, bnr. 39

# Andelsnummer 18

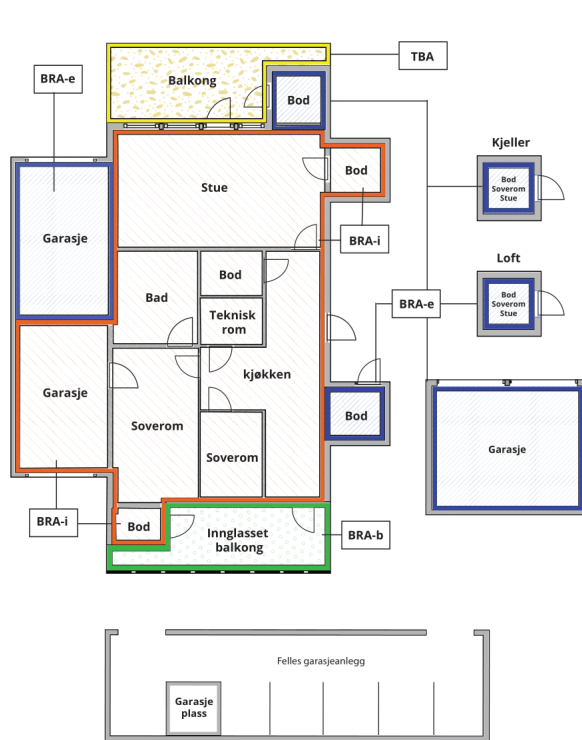
$$\text{BRA} = \text{BRA-i} + \text{BRA-e} + \text{BRA-b}$$

Bruksarealet for bygningen er bruttoarealet minus arealet som optas av yttervegger.

Carport og/eller garasjeplass i felles garasjeanlegg er ikke måleverdig areal
