# Tilstandsrapport

📍 Solheimgata 2 B, 0267 OSLO

# gnr. 212, bnr. 783

**Sum areal alle bygg: BRA: 58 m<sup>2</sup> BRA-i: 51 m<sup>2</sup>**

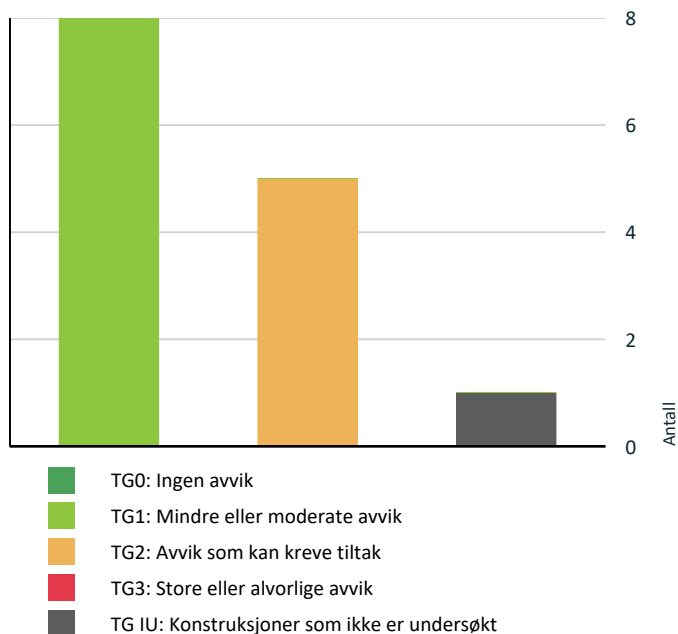
## Fordeling av tilstandsgrader

Vil du vite mer om tilstandsgrader? Se side 4.
