Tilstandsrapport

Boligbygg med flere boenheter

Torgny Segerstedts vei 49, 5143
FYLLINGSDALEN

Befaringsdato: 03.08.2026 **Rapportdato:** 04.08.2026 **Oppdragsnr.:** 20489-2606 **Eiendomsverdi ref nr:** ZQ6781

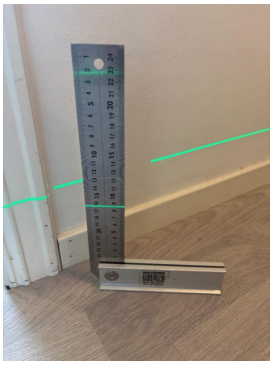
TG 2 Etasjeskiller og bærende konstruksjoner

Etasjeskille i betong fra byggeår er kontrollert for horisontalt avvik målt med laser.
Resultatet tilfredsstiller ikke dagens krav til avvik.

• Fungerer med dette avvik, ved oppgradering anbefales avretting

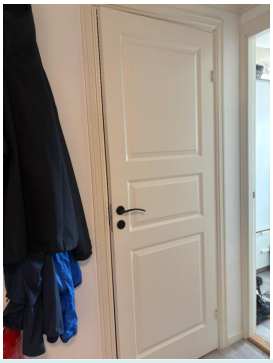
TG 1 Innvendige dører

Malte fyllingsdører fav ukjent alder.
Overflater er undersøkt og åpne/lukke mekanisme sjekket.
Innvendige dører i god stand.

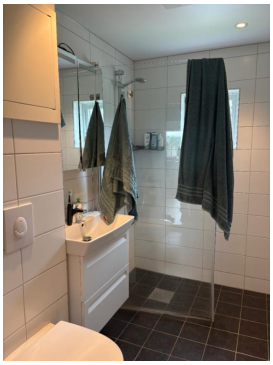
3 ETASJE > BAD

Vegger og himling er sjekket for sprekker i fuger, bom i fliser og for generell slitasje. Vindu er også sjekket relatert samme.

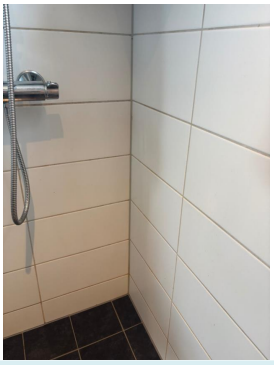
3 ETASJE > BAD

Sluk er plassert i dusjhjørne.
Fall til sluk fra øvrige lekkasjepunkt er sjekket med laser.
Overflate er sjekket for riss og bom i fuger/fliser, og terskel ved dør er kontrollert.

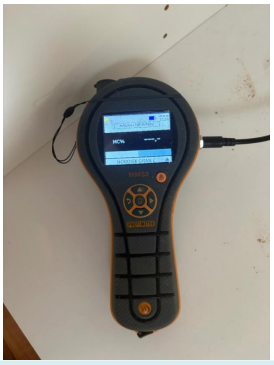
Det er foretatt hulltaking fra tilstøtende rom mot våtsone

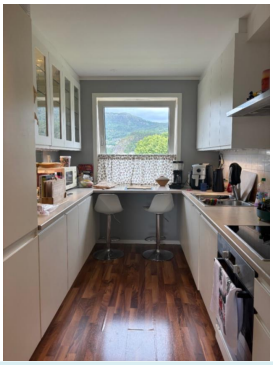
TG 2 Overflater og innredning

Kjøkken med glatte fronter.
Benkeplate med nedfelt vask og platetopp.
Steikeovn, oppvaskmaskin og kjøleskap/frys.

Konsekvens/tiltak
• Fungerer med dette avvik, oppgradering må påregnes på sikt

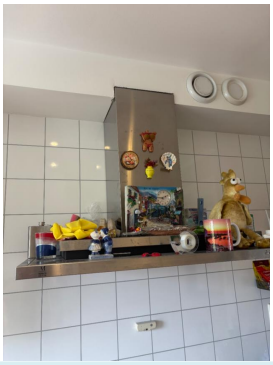
Beskrivelse
Ventilator montert over platetopp på kjøkken.

Vurdering av avvik:
• Mer enn halvparten av forventet brukstid på ventilator er passert

Konsekvens/tiltak
• Fungerer med dette avvik, oppgradering må påregnes på sikt

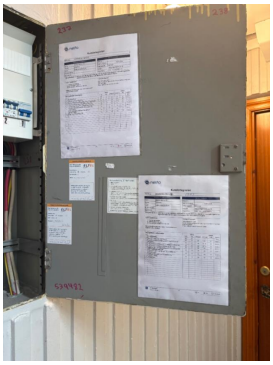
Sikringsskap med automatsikringer og jordfeilbryter plassert i gang.
Anlegget er eldre med noe oppgradering etter Installasjon.

• Det ble ikke registrert synlige avvik under befaring, men alle anlegg eldre enn 10 år bør ha en uavhengig kontroll.
