# Tilstandsrapport

Tomannsbolig

Kollbudalen 28, 5124 MORVIK

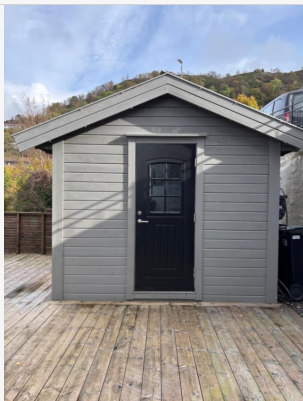
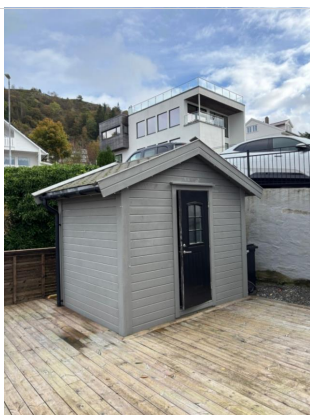
## Bod

Taket er utført med sperrekonstruksjon i trevirke og tekket med tak-papp.

Bygget er ikke tilstandsvurdert ihht Forskrift til avhendingslova og NS3600. Dette er kun en enkel beskrivelse.
