Tilstandsrapport

Boligbygg med flere boenheter

Vadmyrveien 28, 5172 LODDEFJORD BERGEN kommune

Befaringsdato: 27.09.2026 **Rapportdato:** 30.09.2026 **Oppdragsnr.:** 21285-1617 **Eiendomsverdi ref nr:** FQ2197

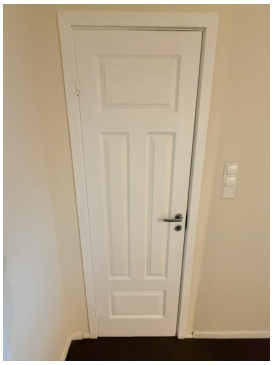
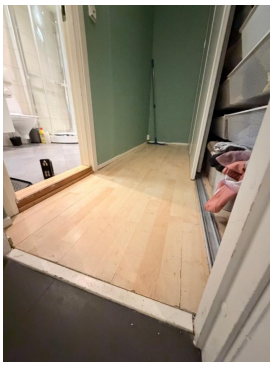
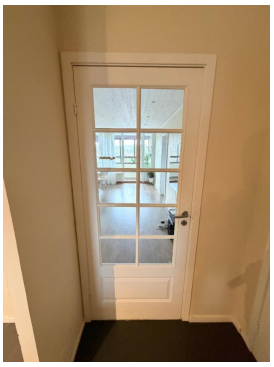
TG 2 Overflater - gulv

Beskrivelse
Fliser på gulv i entre/gang, laminat på øvrige rom.

Vurdering av avvik:
• Overflater har noe slitasje.
Det er glipper og buling i enkelte skjøter.

Konsekvens/tiltak
• Det anbefales å vedlikeholde, reparere eller fornye overflater etter behov.

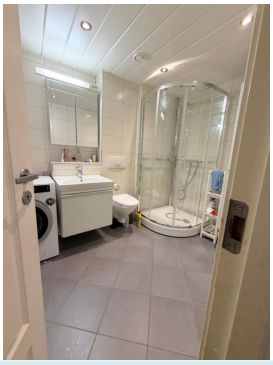
10.ETASJE > BAD - 5.6M2

Våtrommet har flislagt gulv med elektriske varmekabler. Fall mot sluk er kontrollert med laser. Gulvet er bygget flatt med lekkasjesensor.

• Det er mulighet for at det kan forekomme vannlekkasje på våtrommet hvor vann ikke vil gå til sluk.

• Det er lekkasjesensor som stenger vannet ved en eventuell lekkasje.

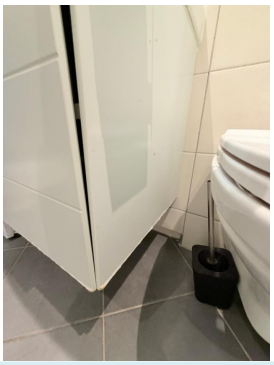
• Det er påvist svelling lignende på innredning.

• Det er ikke påvist tilfredsstillende løsning for å synliggjøre lekkasje fra innebygget sisterne.

• Mindre skader eller svelling på innredning har begrenset betydning, men kan indikere begynnende fuktpåvirkning og kan utvikle seg over tid.

• Ved implementering av innebygget sisterne var det ikke krav om lekkasjesikring, konstruksjonen bør jevnlig observeres.

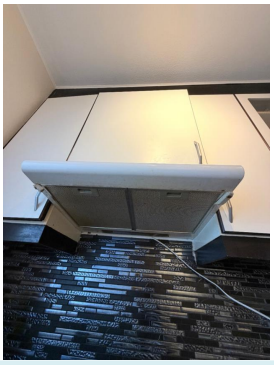
TG 2 Avtrekk

Kjøkkenet har kjøkkenventilator med kullfilter.
