Tilstandsrapport

Boligbygg med flere boenheter

Nygårdsgaten 68, 5008 BERGEN

Befaringsdato: 04.02.2026 **Rapportdato:** 16.02.2026 **Oppdragsnr.:** 22601-1054 **Referansenummer:** TS1893

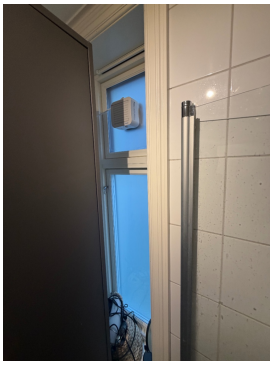
Vurdering av avvik:
• Det er påvist at noen fliser har bom (hulrom under).
• Det er vindu/dør med ikke fuktbestandige materialer i våtsonen (ved vask, dusj, badekar, osv.), løsningen eller byggematerialet er uegnet.

Vindu med organisk materiale er en utsatt konstruksjon i våtsonen.
Det ble observert slitasje på fuger i dusjsonen. Forholdene vurderes å være av vedlikeholdsmessig karakter, men kan over tid gi økt risiko for fuktinntrengning dersom de ikke utbedres.
Det er ikke registrert tegn til lekkasje eller fuktskader ved befaring.

Konsekvens/tiltak
• Selv om bom eller hullyd ikke alltid er et umiddelbart problem, bør det overvåkes nøye før eventuell utvikling i sprekker i flisfuger e.l. oppstår. Dette må en foreta tiltak for, for å begrense utviklingen.

På generelt grunnlag anbefales det å installere dusjkabinett for å redusere belastningen på gulv og vegger, samt for å begrense risikoen for fuktskader. Ytterligere vurdering eller oppgradering bør utføres av kvalifisert fagperson innen våtrom.

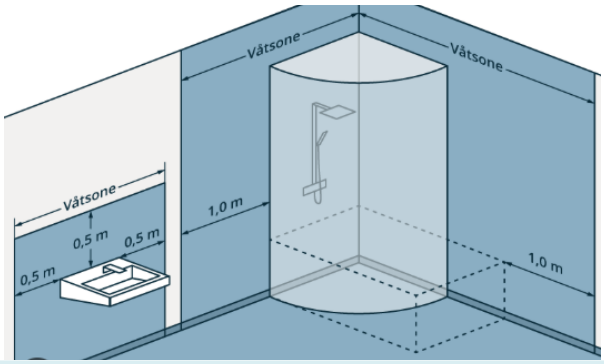
Forholdet gis tilstandsgrad TG2.

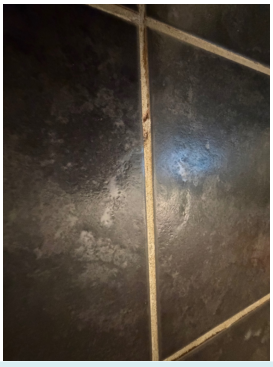
Vurdering av avvik:
• Det er påvist at flisfuger har riss/sprekker.
• Det er påvist at noen fliser har bom (hulrom under).
• Det er påvist avvik i fallforhold til sluk i forhold til krav i forskrift på byggetidspunktet.
• Det er påvist sprekker i fliser.

Det ble observert slitasje på fuger i dusjsonen. Forholdene vurderes å være av vedlikeholdsmessig karakter, men kan over tid gi økt risiko for fuktinntrengning dersom de ikke utbedres.

Det er registrert en sprukket gulvflis ved dusjsonen på badet. Skaden fremstår som lokal, og det er ikke observert tegn til fuktopptrekk eller misfarging i området. Sprekker i enkeltfliser kan oppstå som følge av punktbelastning, bevegelser i underlaget, eller små setninger i konstruksjonen over tid. Flisen ligger i et område som er utsatt for bevegelse og belastning ved døråpning, noe som kan ha bidratt til skaden.

Fall mot sluk på gulv kontrollert, og vurdert som tilfredsstillende.
Sluk bør monteres 25 mm under topp membran ved dørterskel i henhold til dagens krav, i dette tilfellet er det 20 mm eller mer..

Det er ikke registrert tegn til lekkasje eller fuktskader ved befaring.
Forholdet gis tilstandsgrad TG2.

• Selv om bom eller hullyd ikke alltid er et umiddelbart problem, bør det overvåkes nøye før eventuell utvikling i sprekker i flisfuger e.l. oppstår. Dette må en foreta tiltak for, for å begrense utviklingen.
• Fuger bør skiftes ut.
• Til tross for avviket i fall/høydeforskjell til sluk, vil gulvet fortsatt kunne lede vann mot sluket, men med redusert effektivitet. Dette kan potensielt øke risikoen for vannansamling i enkelte områder av badet.

Slitte fuger i dusjsonen bør fornyes for å opprettholde god fuktsikkerhet. Tiltakene vurderes som vedlikeholdstiltak.

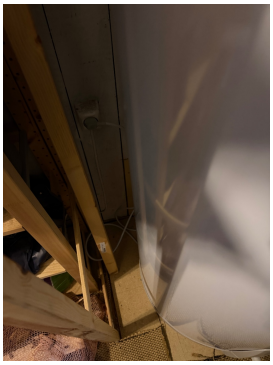
Varmtvannstanken er opplyst/installert i 2025 og fremstår som ny. Det ble ved befaring ikke registrert synlige avvik, lekkasjer eller tegn til unormal slitasje. Installasjonen vurderes som funksjonell pr. befaringstidspunkt.

Vurdering av avvik:
• Det er ikke påvist tilfredsstillende el-tilkobling av varmtvannstank iht. gjeldende forskrift.

Det anbefales likevel jevnlig ettersyn av sikkerhetsventil, rørtilkoblinger og eventuelle lekkasjeindikatorer i tråd med leverandørens anbefalinger.

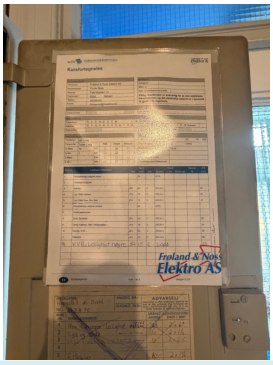
Sikringsskap plassert i fellesgang.

Automatsikringer, 32 amp hovedsikring og overspenningsvern
