Tilstandsrapport

Boligbygg med flere boenheter
-

Grunnane 33, 5251 SØREIDGREND
-

# gnr. 37, bnr. 294, snr. 63

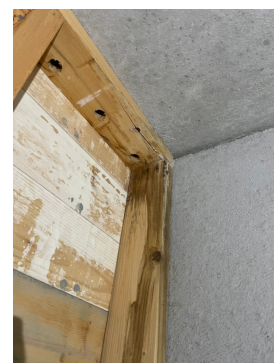
- Det er registrert fuktmerker, samt målt noe høy fukt i vegg mot utearealer i bod på balkong. Det er naturlig å tro at dette skyldes utetthet i overgang mellom vegg og balkongen over. Forholdet må undersøkes nærmere, og nødvendige tiltak foretas for å unngå fukt/råteskader.

Bilde viser fuktmerker i yttervegg bod på balkong.

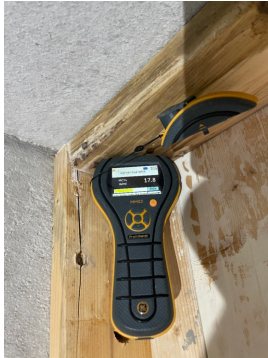
Bilde viser fuktmåling i yttervegg bod på balkong.

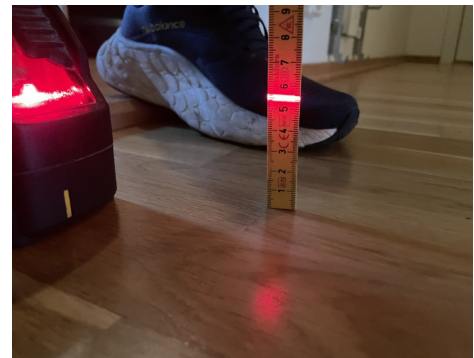
- Det er avvik:
 - Målt høydeforskjell på over 30 mm gjennom hele rommet. Tilstandsgrad 3 gis med bakgrunn i standardens krav til godkjente måleavvik. For å lukke avviket må høydeforskjeller rettes opp. Det vil imidlertid sjelden være økonomisk rasjonelt som et enkeltstående tiltak i en bolig som dette. Dersom boligen en gang skal renoveres, kan man vurdere slike tiltak.

Bilde viser måling av høyde på gulv i ene enden av rom.

Kostnadsestimat: 20 000 - 100 000

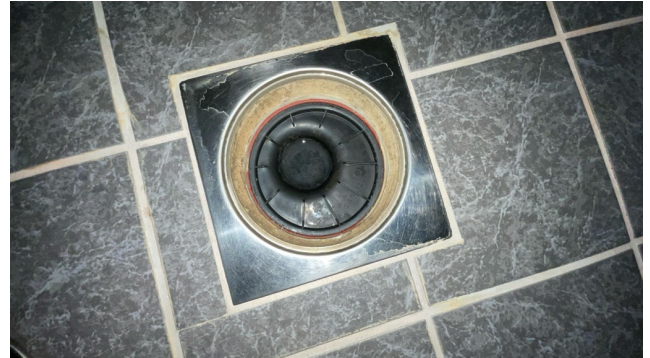
- Det er påvist avvik i fallforhold til sluk i forhold til krav i forskrift på byggetidspunktet. Til tross for avviket i fall/høydeforskjell til sluk, vil gulvet fortsatt kunne lede vann mot sluket, men med redusert effektivitet. Dette kan potensielt øke risikoen for vannansamling i enkelte områder av badet. Vær oppmerksom ved bruk. For å lukke avviket må gulvet bygges om, for å få riktig fall til sluk. Det vil imidlertid sjelden være økonomisk rasjonelt som et enkeltstående tiltak. Ved en eventuell renovering, påse at badet bygges med riktig fall til sluk.

Bildet viser sluk.

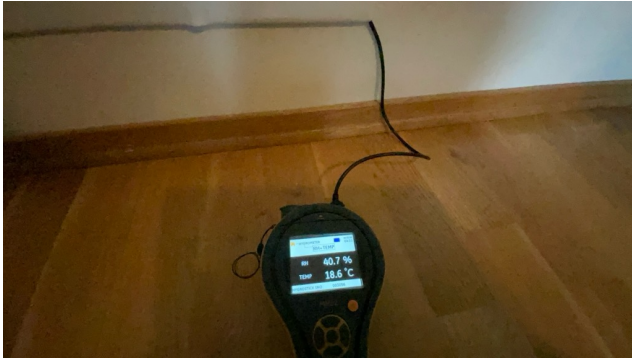
Fuktmåling er foretatt i luke i vegg uten å avdekke unormale forhold i konstruksjonen. Det er målt relativ luftfuktighet (RF) på 40,7% ved 18,6°C og trefukt var ikke målbart (trefukt er ikke målbart under 6,2 vektprosent).

Bilde viser måling av luftfuktighet (RF)
